# АРХИТЕКТУРНОЕ НАСЛЕДСТВО

# КАРАВАН-САРАЙ ДАЯ-ХАТЫН\*

А. ПРИБЫТКОВА

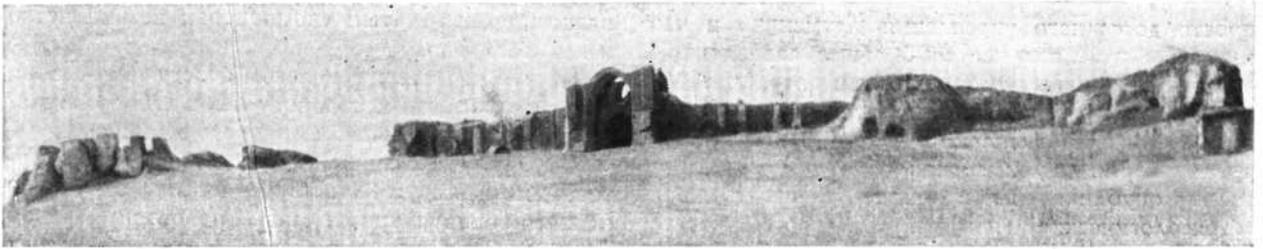
Рис. 1. Общий вид рабата Дая-Хатын

В 170 км севернее г. Чарджоу (Туркмения), там, где дорога Чарджоу-Ургенч проходит близ самого берега Аму-Дарьи, находятся развалины большого здания, окруженные остатками стен и башен (рис. 1).

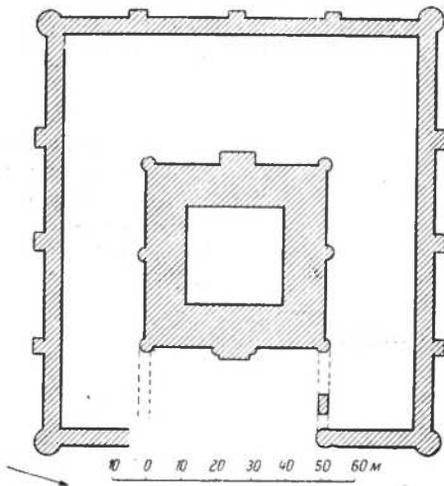
Рис. 2. Генеральный план рабата Дая-Хатын

Здание поставлено на левом берегу Аму-Дарьи главным фасадом к повороту реки. Оборонительные стены из крупного сырцового кирпича (39×39×9 см) с угловыми круглыми и промежуточными прямоугольными башнями окружают здание, образуя вокруг него просторный двор (рис. 2). Эти стены и башни во многих местах имеют проломы или очень значительные разрушения (рис. 3). Первоначальная высота стен выявляется лишь в отдельных местах, где возвышаются сохранившиеся части, но и там она уменьшается ввиду осыпей и песчаных наносов.

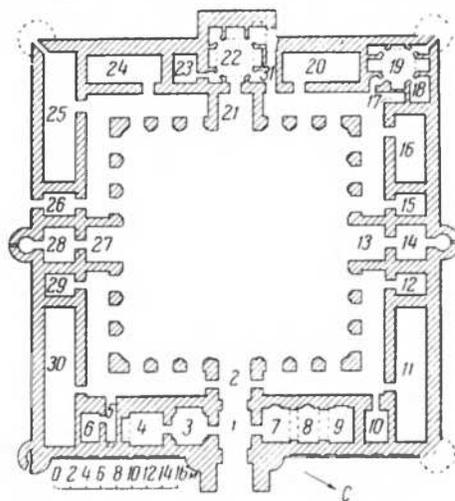
Рис. 4. План караван-сарая Дая-Хатын

В плане (рис. 4) здание представляет по своему очертанию квадрат со стороной, равной 53,00 м по наружному обмеру. Помещения, расположенные по контуру стен, окружены галереей, открытой в сторону квадратного двора арочными проемами. План по своему основному начертанию совершенно симметричен относительно оси входа, на которой размещается и айван<sup>18</sup>, ведущий в какое-то особое помещение (мечеть?). Два таких же айвана расположены один против другого на северо-западной и юго-восточной сторонах двора.

Помещения по главному фасаду, помеченные на чертеже плана 3, 4, 7, 8, 9, непосредственно не связанные со двором, представляются иными по назначению, чем выходящие на галерею. Не являлись ли они комнатами административного или общественного назначения? Более сложное очертание в плане левых двух комнат (3, 4) и наличие ниш в западной стене правых (7, 8, 9), некоторая декоративная обработка перекрытий и расположение в плане — все это заставляет выделить их из остальных. Среди прочих помещений имеются шесть длинных и сравнительно узких ( $3,85 \times 10,00 - 17,00$  м) комнат, несколько близких к квадрату, и два восьмигранного очертания с комнатами в углах особого назначения (19 и 22).

В двух местах (комнаты 5 и 17) имеются отверстия в сводах, внимательный осмотр которых показывает, что они сделаны намеренно, являясь выходами на крышу.

Кроме портала, имеется еще один выход во внешний двор из помещения 26 (рис. 4), представляющий собой низкий арочный проход.

Угловые каморки в два яруса (см. рис. 4), несмотря на неправильную форму в плане, тща-

Две из угловых башен — западная и северная — сильно разрушены, восточная — разрушена в верхней части и имеет внизу пролом, через который обнаруживается, что башня не имеет связи с основным зданием (см. план). Южная башня совершенно разрушена; в самом углу здания есть изначально существовавший, судя по кладке, проход в башню, что показано и на чертеже плана.

до 53,00 м производят внушительное впечатление гладью своих стен, не нарушаемой ни выступами, кроме башен, ни проемами (кроме одного, указанного на рис. 4). На сохранившихся частях боковых фасадов имеются специально выложенные вертикальные борозды, предназначенные, повидимому, для стока воды с кровли. Большая часть облицовки этих фасадов не сохранилась.

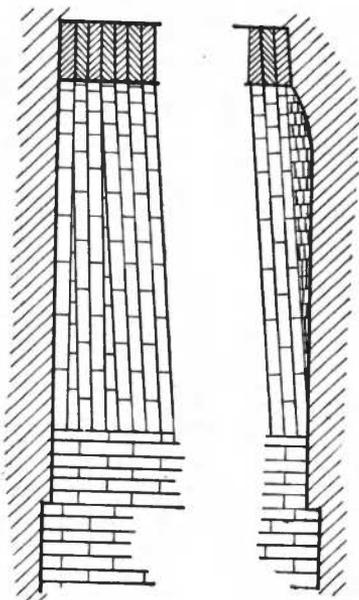
Рис. 5. Кладка сводов наклонными отрезками

Все помещения (11, 16, 20, 24, 25, 30) удлиненной формы перекрыты стрельчатым сводом

с двухцентрковой кривой способом наклонных отрезков. Так же перекрыта и галерея. Интересно отметить осуществление в кладке пересечения двух взаимно перпендикулярных сводов в углах галереи. Наклонность отрезков в кладке сводов достигается тем, что в самом начале кладки свода у одного из торцов помещения, второй или третий отрезок, не доходя до замка, на некоторой высоте сходит на-нет (путем подтески кирпича). Затем через 1—2 отрезка повторяется такой же прием (рис. 5), а последующие отрезки свода выкладываются наклонно, что позволяло вести кладку без опалубки. В противоположном конце помещения шпильковая стена, смыкаясь с последним наклонным отрезком свода, выкладывается криволинейно.

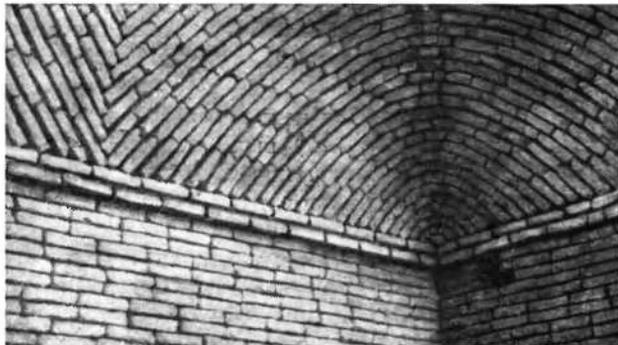
Рис. 6. Свод «балхи»

Все помещения, близкие по форме к квадрату, перекрыты сводами «балхи» (рис. 6), в кладку которых иногда (например, в помещениях по главному фасаду) вставляются (рис. 7) фигурные кирпичи. В замковой части сводов балхи имеются световые отверстия, также выложенные фигурным кирпичом и целесообразно расширенные книзу (рис. 8, 9, 10). Пролеты сводов балхи (2,75—4,40 м), как и пролеты помещений со сводами из наклонных отрезков (3,00—3,80 м), варьируют в небольших пределах.

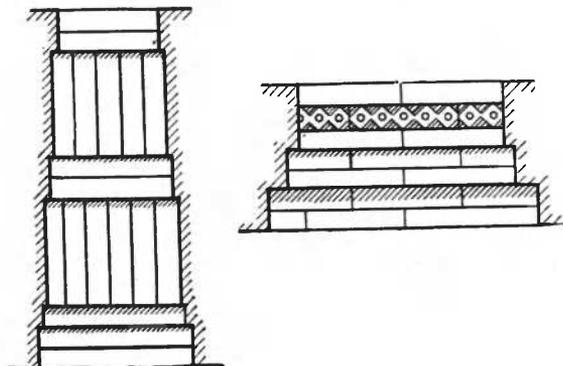
Рис. 8. Световые отверстия

Окон во всем здании нет; лишь из двух круглых помещений (14, 28) выходят во внешний двор узкие щели. Освещение всех комнат осуществляется через отверстия в перекрытиях и проходные проемы. Световые отверстия имеют расширение книзу. Очень интересна планировка комнат 19, 22. Пример подобной планировки, отмечаемый Н. М. Бачинским в жилых сырцовых постройках Древнего Термеза<sup>19</sup>, а также В. И. Пилявским — в Древнем Мерве<sup>20</sup>, наблюдается в различных областях Средней Азии. Возможно, здесь повторяется распространенный прием, упрощающий переход к куполу.

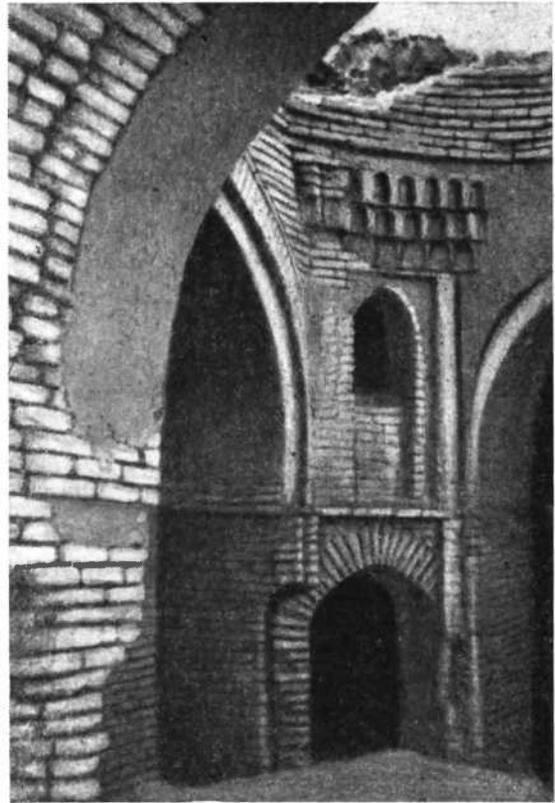
Рис. 11. Интерьер помещения 22

Что касается купольных перекрытий, то помещения 19, 22, будучи прямоугольными, близкими к квадрату, превращаются в восьмигранники путем устройства внутренних стен, ниш и угловых каморок (см. рис. 4 и 11). Таким образом, образуются неравносторонние восьмигранники, в одном из которых (рис. 11) на меньших гранях под куполом устроены консоли в два яруса, состоящие из четырех рядов кирпича, положенного под углом 45°. Второй ярус расширяется по сравнению с первым и выдвигается внутрь помещения. Таким образом, первоначальный восьмигранник приводится к равностороннему, который, в свою очередь, путем смягчения углов в выше лежащей кладке переходит в купол. Штукатурка, частично сохранившаяся в этом помещении, поздняя. В другом помещении (19) правильность восьмигранника достигается тем же способом, но консоли устраиваются иначе (рис. 12), с разнообразным сопряжением кирпичей и подтеской их, что придает конструкции художественную форму. Купол в основании восьмигранный; ряды идут в вертикальной плоскости, а затем углы смягчаются горизонтально положенным кирпичом. Верх купола, как и в предыдущем случае, не сохранился.

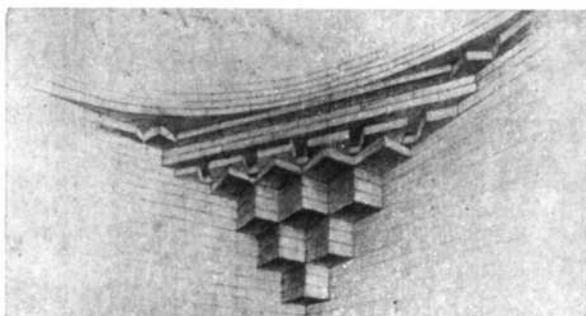
Рис. 13. Переход к куполу в помещении 4

В третьем купольном помещении 4 переход к куполу осуществлен кирпичной кладкой в виде конструктивных сталактитов (рис. 13), которые сначала образуют восьмигранник, а потом путем скругления углов — круг.

Таким образом, строитель при помощи целесообразной конструкции кирпичных консолей, выраженной различно в каждом из этих случаев, переходит к куполу, в совершенстве используя статическую работу кирпича и достигая при этом большого художественного эффекта. Диаметр куполов находится в пределах 4,30—4,80 м.

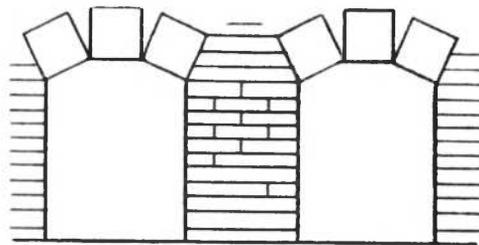
Рис. 14. Устройство забутки сводов галерей

Для получения плоской кровли, выстилка которой кирпичом сохранилась во многих местах, надо было заполнить пазухи между сводчатыми покрытиями галерей и их высокими фасадными стенками, с одной стороны, и сводами помещений, прилежащих к галерее, с другой (см. рис. 10). Эти заполнения, обнаженные в местах разрушений кровли или щитовых стенок арочных ниш дворовых фасадов, представляют не сплошную забутку, а кирпичные стенки в два кирпича поперек здания, со сводчатым перекрытием около 0,75 м между ними (рис. 14). По всему зданию по такой забутке устроена на одном уровне плоская кровля.

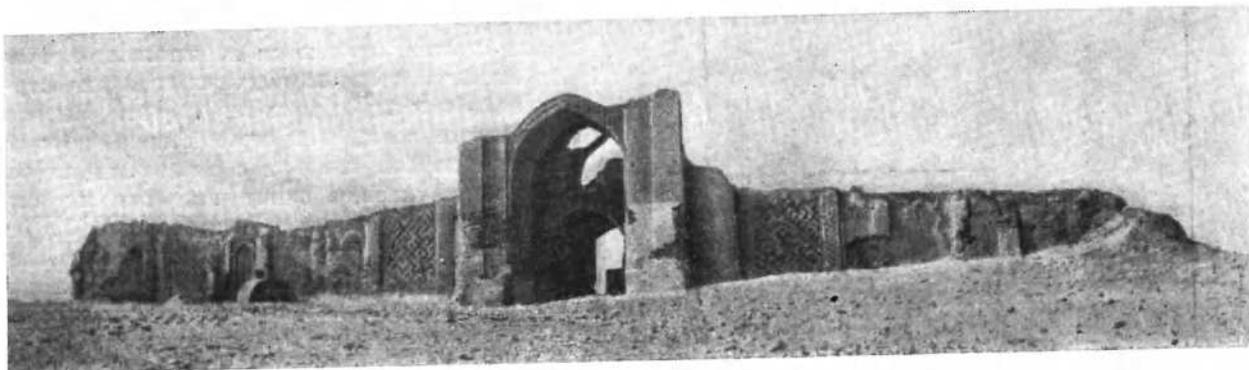
Рис. 15. Главный фасад караван-сарая

крыла его симметричны (рис. 15). Несмотря на значительное разрушение облицовки из обожженного кирпича, можно видеть, что каждое из крыльев состояло как бы из трех панно на всю высоту стены с рельефной кладкой эпиграфического орнамента. Панно разделялись между собой декоративными нишами (рис. 16, 17 и 18), напоминающими общей композицией и отдельными деталями михрабную нишу в мечети Талхатан-баба Мервского оазиса<sup>22</sup>. Ниши, отделенные от панно лопатками парной кладки, со вставками из фигурного кирпича выполнены мастерски: узор в нишах и панно распределен правильно, кладка превосходная. Все ниши, как на левом, так и на правом крыле, одинаковы по своим узорам, а сохранившиеся панно имеют надписи имен первых халифов — Алия, Омара, Бу-бекра, (имя четвертого было, вероятно, на одном из разрушенных панно); это свидетельствует о том, что строителями были местные среднеазиатские мастера — сунниты<sup>23</sup>.

Сама кладка портала свидетельствует, что он осуществлен не одновременно со всем сооружением (см. рис. 15). Арка портала выложена лишь на толщину, равную  $\frac{1}{2}$  кирпича, при пролете в 4,85 м; ее настоящая конструктивная толщина как бы скрыта облицовочной кладкой, что несвойственно для архитектуры XI в. Кроме того, над входным помещением была надстройка, от которой остались три подпружные арки (четвертая не сохранилась); конструкция кладки парусов между ними исключает возможность ее выполнения в XI в.

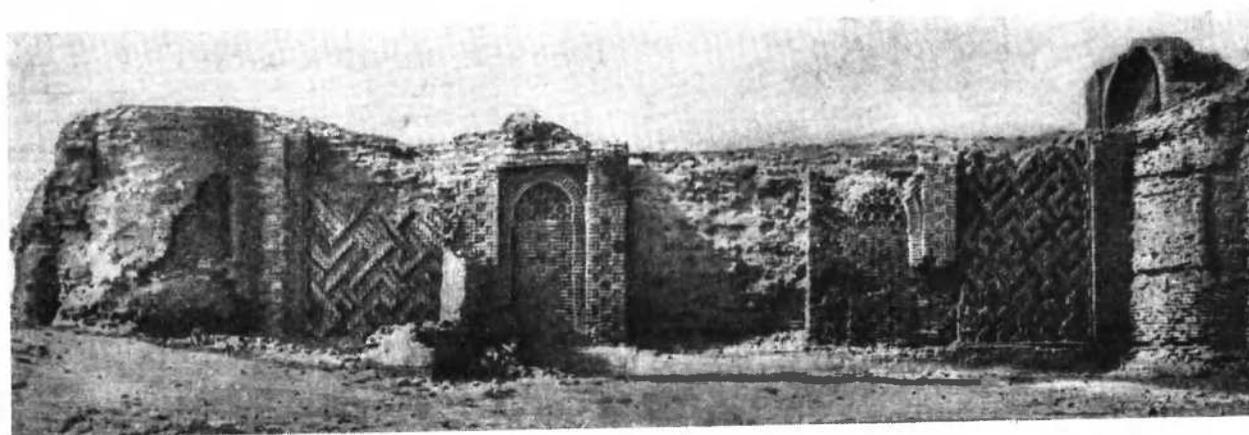
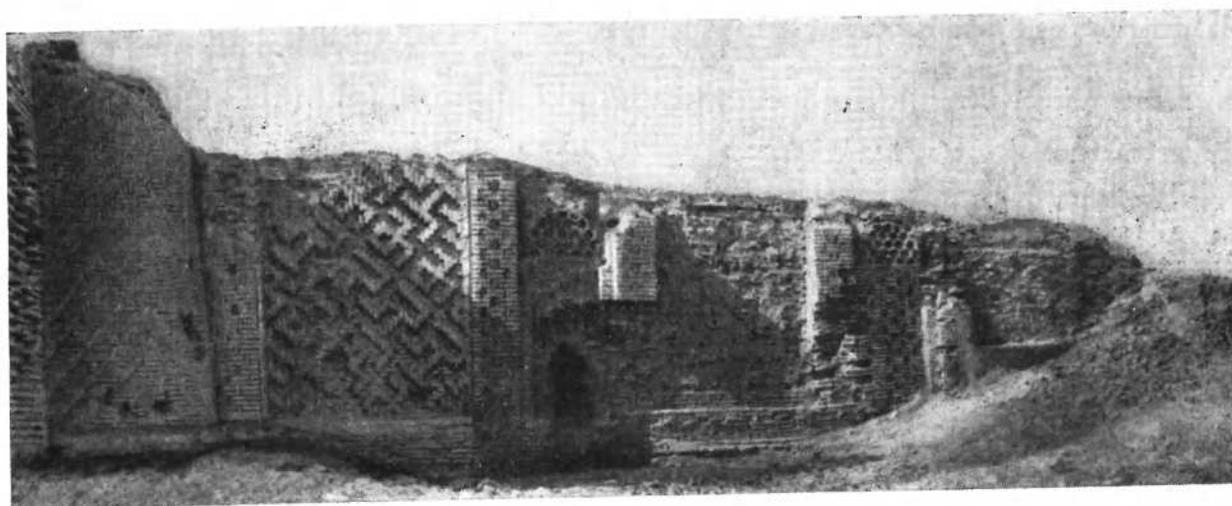
Реконструкция главного фасада дана в схеме; представление о крыльях легко восполняется обмерными чертежами (рис. 28) и фотографиями (см. рис. 16 и 17). В реконструкции за основу приняты существующие на фасадах членения лопатками, которые поверху соединены поясами, выступающими на величину выступа лопаток, высотой в несколько рядов кладки (высота по ширине лопаток). Чередующиеся между лопатками арочные нишки и узорные прямоугольные панно по ширине имеют соотношение 1 : 2.

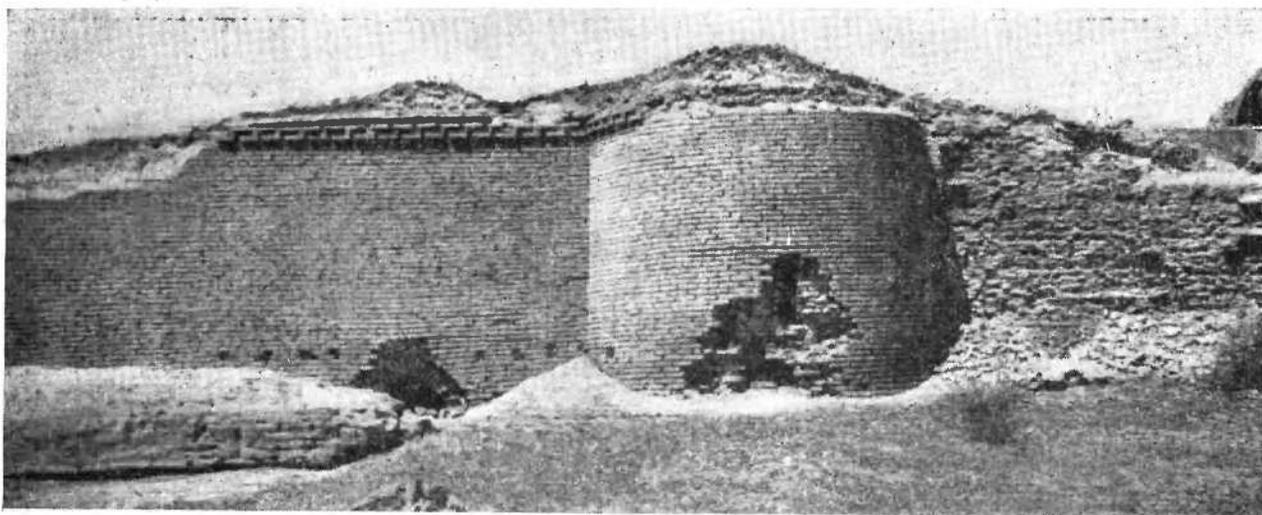
Рис. 19. Юго-восточный фасад

Остальные фасады, облицованные обожженным кирпичом, представляют собой гладкие плоскости (рис. 19) с несложными карнизами из выступающих кирпичей, эффектными игрой светотени (рис. 20). Эти фасады протяженностью

Относительно остальных трех фасадов выше было сказано, что лишь на одном из них сохранился фрагмент карниза (см. рис. 19 и 20) без завершения, которым, вероятно, был пояс, состоящий из нескольких рядов кладки.

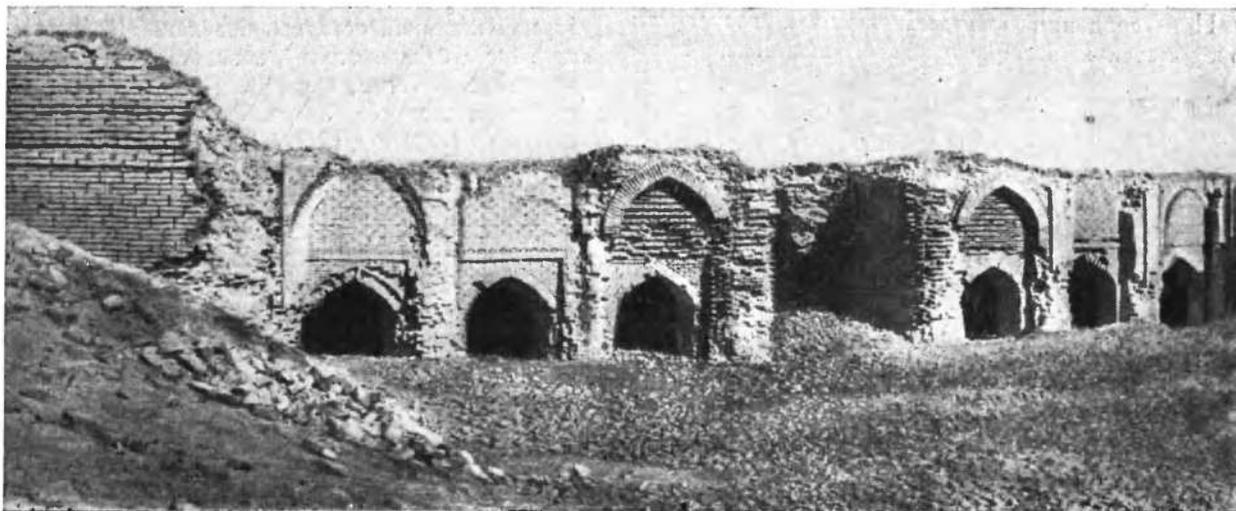
Рис. 21. Дворовый фасад

Что касается дворовых фасадов, то их общая архитектурная композиция предопределяется планом (рис. 21). Айваны вместе с въездом подчеркивают симметрию композиции и отмечают помещения особого назначения. Ни в одном из айванов перекрытия не сохранились.

Арки галерей опираются на массивные столбы, с внешней стороны подчеркнутые пилястрами. Над арочными проемами галерей высятся декоративные арки, щипцовые стенки которых выложены парной кладкой с вставками из фигурных кирпичиков, а снизу подчеркнуты поясом из фигурных кирпичей (рис. 22 и 23). Щипцовые стенки арок, фланкирующих айваны, выложены обычной кладкой. Все эти щипцовые стенки закрывают забутку сводов. Дворовые фасады по композиции и декоративному убранству имеют большое сходство с фасадами мечети Талхатан-баба.

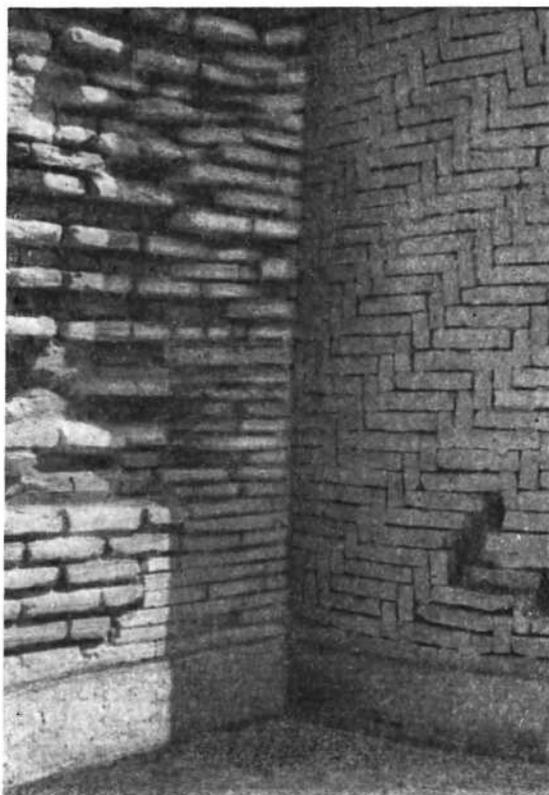
Рис. 24. Деталь кладки пилона портала

Кладка пилонов портала выполнена из кирпича несколько более крупного, чем в остальной части здания, с широкими (до 2 см) швами, в то время как остальная часть фасадов выложена с исключительной тщательностью с очень узкими (до 1/2 см) швами. Обследование пилонов портала обнаружено в двух местах — близ земли (рис. 24) и на высоте около 3 м с внутренней стороны пилона — остаток такой же кладки, как в остальной части здания, т. е. тщательной, с узкими швами. Следовательно, очертание пилонов является первоначальным (по крайней мере, ширина), но они были переложены и, вероятно, повышены. Очевидно, переложены были и сводчатые перекрытия над помещениями 1 и 2, где теперь клинчатые своды, единственные во всем здании, так как все остальные своды сложены наклонными отрезками. Затем сделана и надстройка над помещением 2. В местах разрушения пилонов видно, что они в противоположность остальным стенам выложены на всю свою толщину из обожженного кирпича.

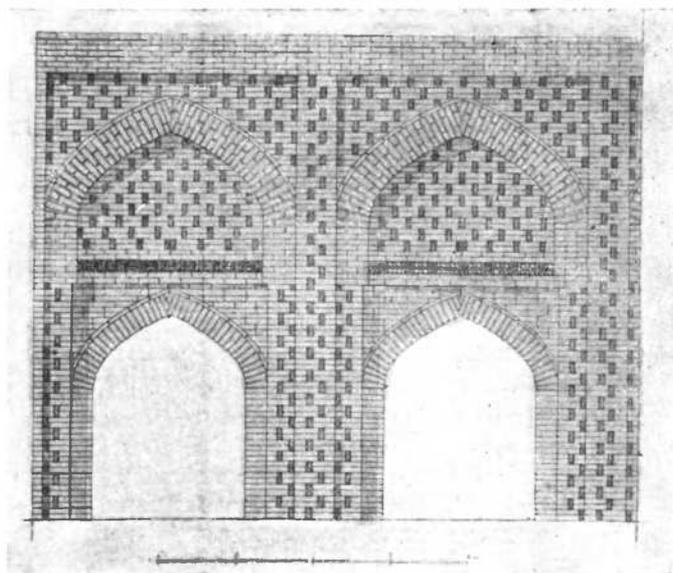
Рис. 25. Фрагмент дворового фасада

обследование и обмер которых дает возможность реконструировать их совершенно точно (рис. 25). Даже несуществующее завершение частично сохранилось с левой стороны портала. Все дворовые фасады одинаковы. Средняя часть каждого из них открыта в сторону двора, т. е. представляет собой айван. В настоящее время все три айвана не имеют перекрытий, которые, судя по груде кирпичного лома на полу каждого из них, были сводчатыми. Стены айванов сохранились на высоту ниш галереи; на этой высоте нет начала свода; если предположить, что он начинался сразу выше сохранившейся части стен, и повторить характер кривой прилежащих арок галереи, то можно реконструировать дворовые фасады, как показано на чертеже (рис. 26). Получаются обычные для последующего времени дворовые фасады общественных зданий, в которых айваны выделены по осям симметрии (как, например, в медресе).

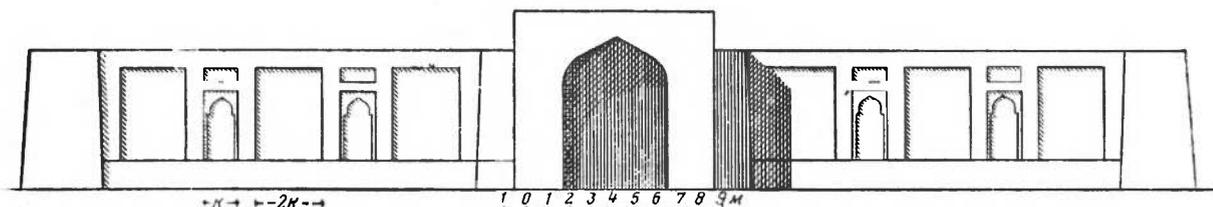
Рис. 27. Главный фасад

Если такая композиция имела место, то, вероятно, не только с трех сторон двора, но и со стороны въезда. Тогда естественно предположить, что, если идея портала в виде возвышения стенки над айваном нашла свое применение в дворовых фасадах, то портал мог быть и с внешней стороны, причем высота его была та же, что и у портала айвана. Схема реконструкции главного фасада при таком предположении показана на чертеже (рис. 27).

Предположительная реконструкция главного фасада, показанная на чертеже (см. рис. 27), ассоциируется с главным фасадом караван-сарая в Белеули, а также с караван-сараям в Рабат-и-Малик. Все эти три здания находятся на значительном расстоянии одно от другого. Следовательно, не может быть речи о непосредственном влиянии архитектуры одного из этих зданий на другое. Караванная торговля в этот период была настолько развитой, занимала такое значительное место в государственной экономике, что здания караван-сараяв были очень многочисленны; их облик к этому времени уже вполне определился: по главному фасаду портал фланкировался высокими глухими стенами, которые по углам заканчивались башнеобразными закругленными выступами.
