# Благоустройство средневекового города Средней Азии

БЛАГОУСТРОЙСТВО  
СРЕДНЕВЕКОВОГО  
ГОРОДА  
СРЕДНЕЙ  
АЗИИ  
(V—начало XIII в.)

ТАШКЕНТ  
ИЗДАТЕЛЬСТВО «ФАН» УЗБЕКСКОЙ ССР,  
1981

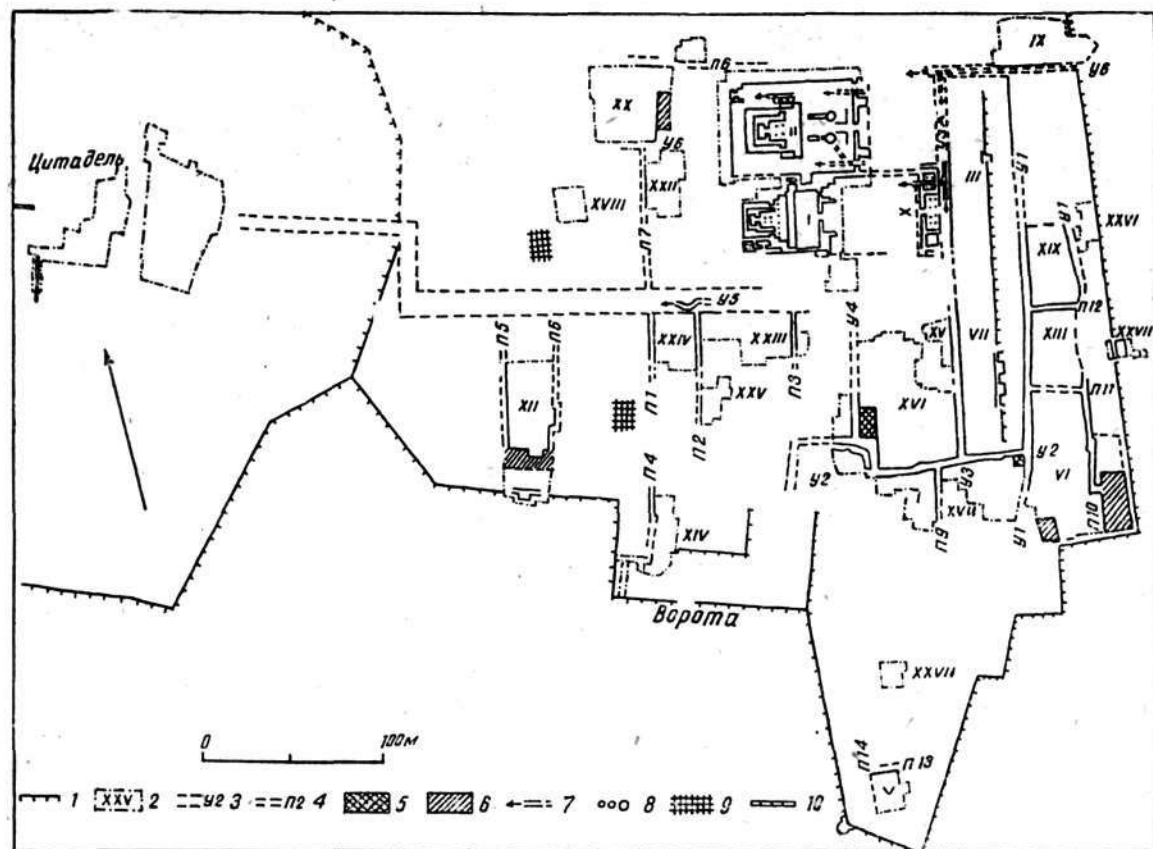
Рис. 1. Пенджикент. Схема сети улиц и системы водоснабжения:

1 — крепостные стены; 2 — номера объектов; 3 — улицы; 4 — переулки; 5 — базары; 6 — незастроенные участки городской территории; 7 — система водоснабжения; 8 — остатки зеленых насаждений; 9 — городские водоемы; 10 — канализационные линии (чертеж Л. Гудевича).

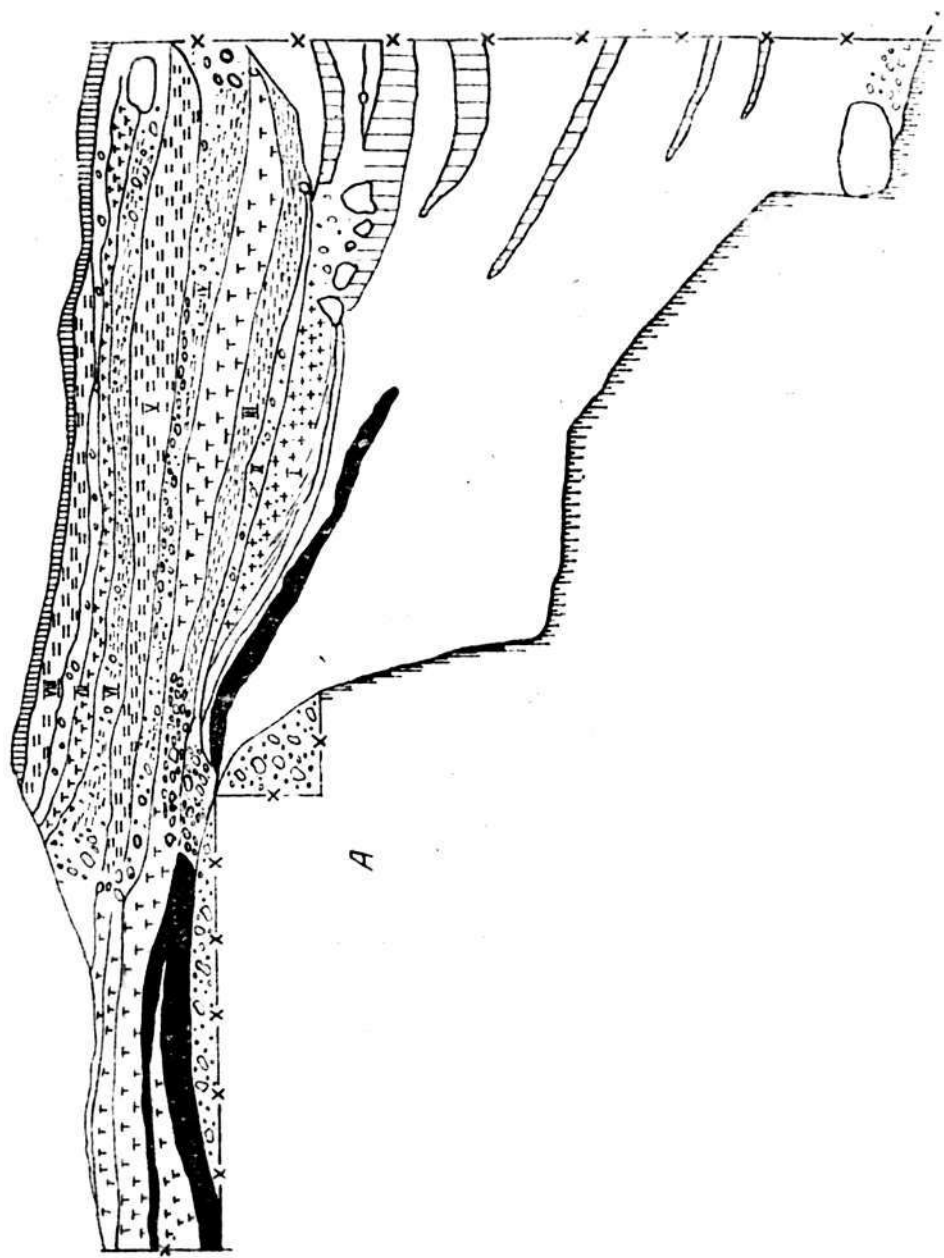
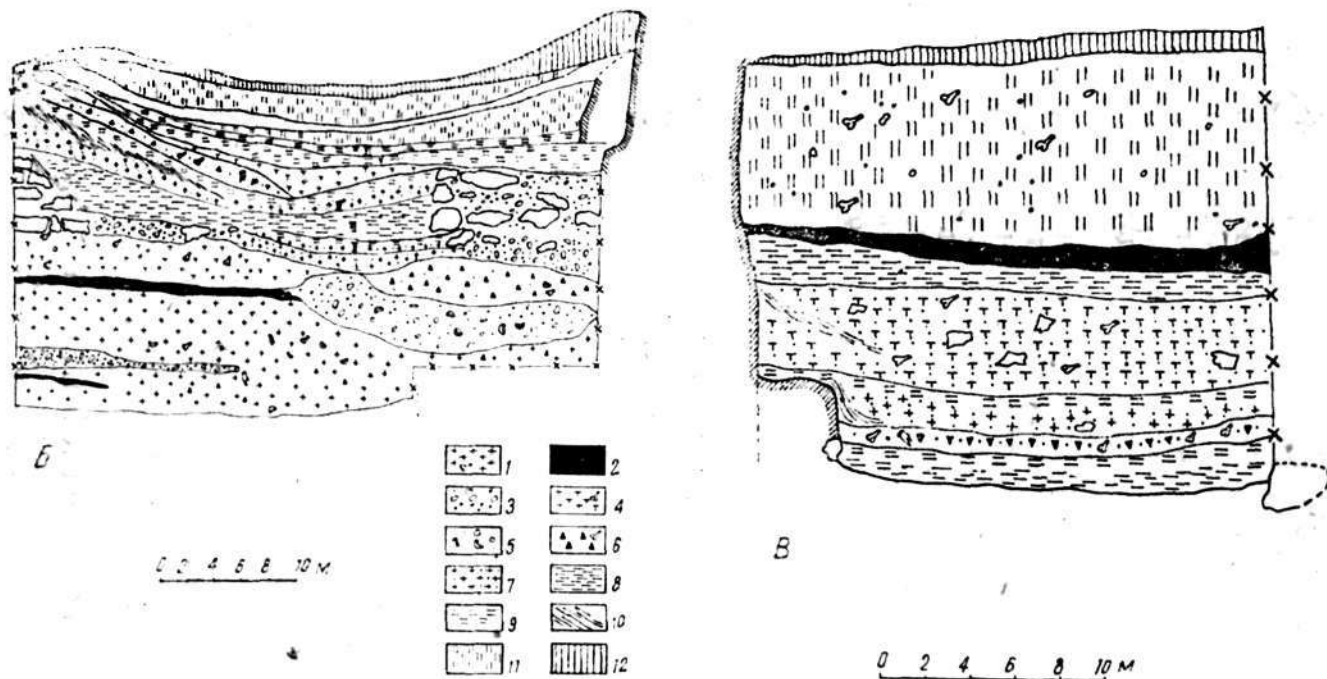
Рис. 2. Пенджикент. А — поперечный разрез улицы 1 (В-З); Б — поперечный разрез улицы 2 (Ю-С); В — поперечный разрез переулка 7 (В-З);

1 — серовато-зеленая земля; 2 — угли; 3 — слой с галькой; 4 — гумусированный лесс; 5 — гумусированный слой с обломками керамики; 6 — гумусированный слой с углем, керамикой, костями животных; 7 — плотный грунт; 8 — плотный грунт со слоистой структурой; 9 — плотный слоистый слой; 10 — натек; 11 — насыпная земля; 12 — дерновый слой.

В 1975 г. около VII объекта был заложен поперечный стратиграфический разрез, где зафиксировано напластование толщиной около 1,5 м (рис. 2А). Опираясь на данные стратиграфии, мы выделили восемь этапов напластований в рамках двух периодов, которые относятся примерно к последнему столетию существования города. На первом этапе улица имела тротуар и проезжую часть в виде ложбины шириной около 3 м. Левый (западный) край улицы укреплен большим булыжником. Вдоль правой (восточной) стороны проезжей части тротуар выделен бортиком, выложенным булыжником в глиняном растворе. Сам тротуар покрыт галькой. Его поверхность на 50 см выше поверхности проезжей части. На первом этапе напластование достигло 50—60 см, и тем самым была выровнена поверхность улицы. Напластование состояло из утрамбованной зеленовато-коричневой земли с натечным наслоением, цвет которого определяет примесь самана и мелких растительных остатков. На уровне второго напластования улица расширяется в левую сторону на 0,6 м. Ее поверхность становится относительно ровной. Напластование нарастает на 15 см. Тротуар исчез, вследствие чего улица стала шире (4,10 м), первая половина проезжей части (на месте бывшего тротуара) покрылась галькой. Третье напластование характеризуется тем, что земля в нем плотно утрамбована и содержит примесь мелких камней и растительных остатков.

Вдоль правой стороны улицы выделяется тротуар шириной 1 м, покрытый галькой. Ширина проезжей части улицы 3,10 м, на поверхности ее зафиксирована малозаметная углистая прослойка, а вдоль восточной стороны тротуара имеется углистомусорный слой, связанный, вероятно, с функционированием мастерских, располагавшихся вдоль улицы. Выше третьего напластования лежит почти однородный лессовый слой толщиной 20—25 см, который продолжается за пределами улицы. На уровне четвертого напластования прослежена улица без тротуара, достигающая в максимално широкой части 5 м. Края ее укреплены булыжником. Средняя часть улицы покрыта галькой и небольшо-

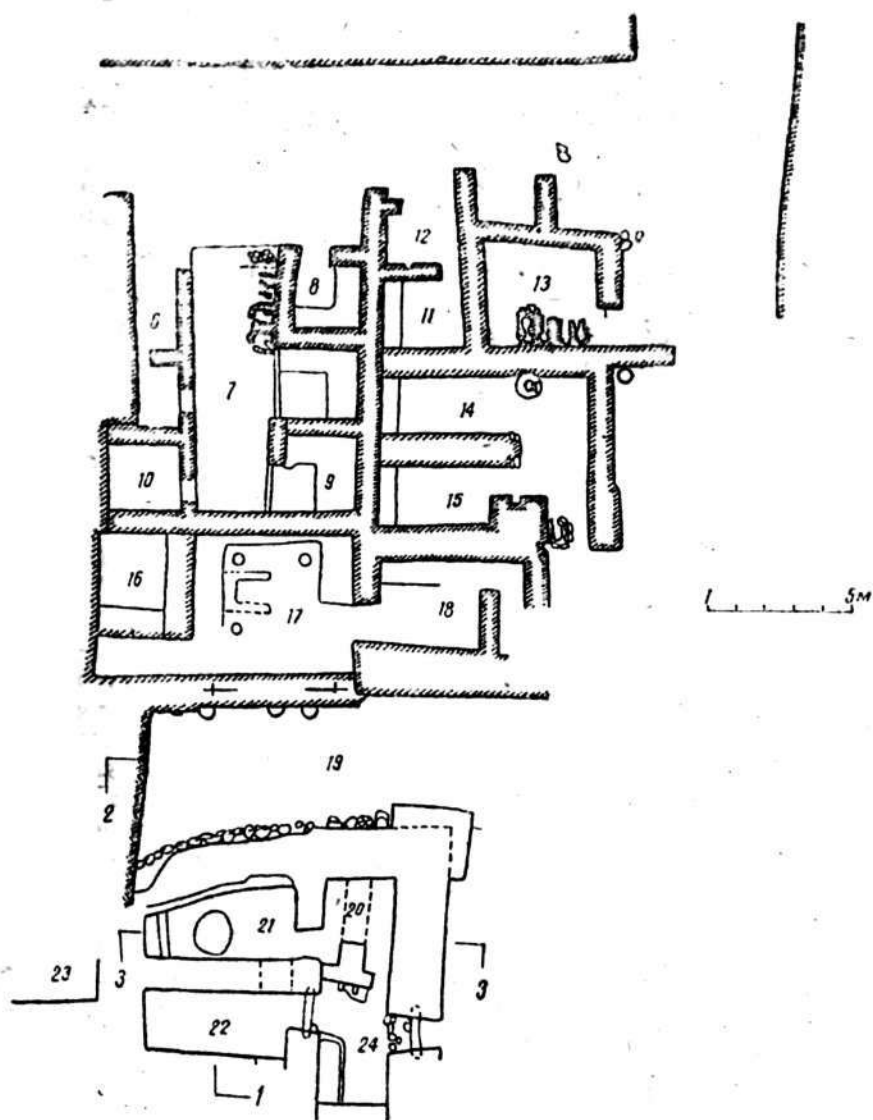
Рис. 3. Пенджикент. План базара и примыкающих к нему помещений (объект XVII).

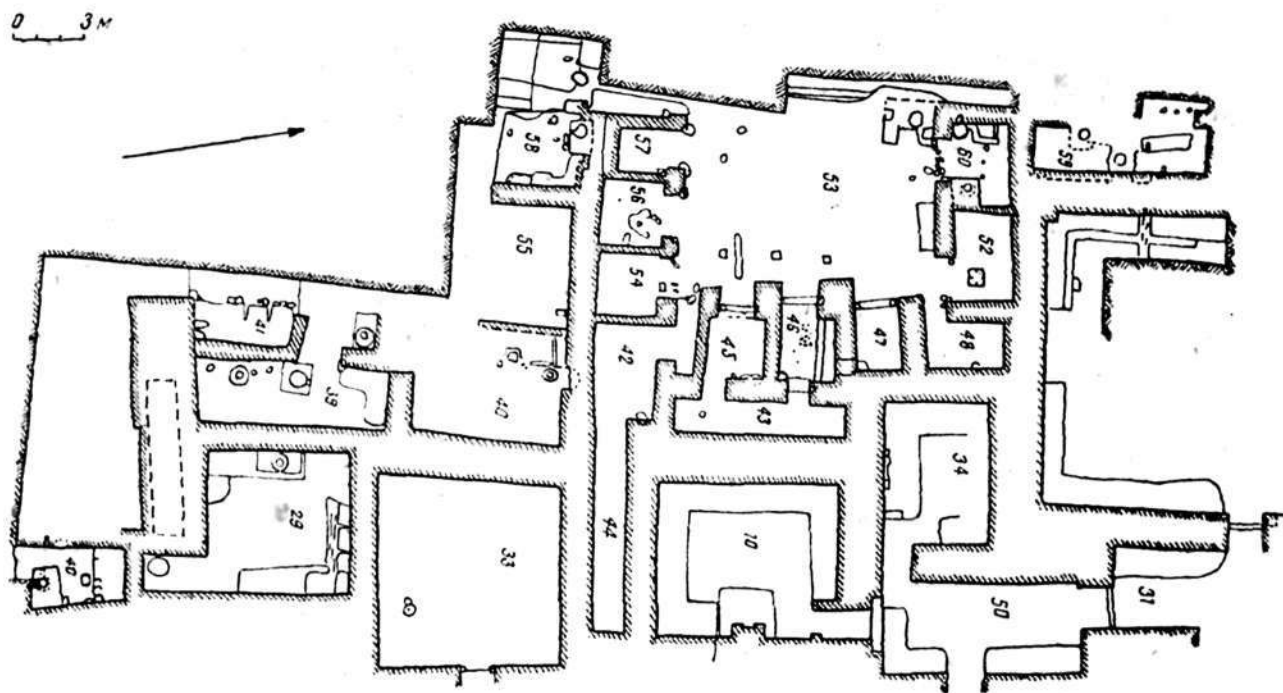
Рис. 4. Пенджикент. План базара и примыкающих к нему построек (объект XVI).

Следующий базарный комплекс, расположенный западнее квартала богатых жилищ (объект XVI), занимал в городской застройке особое место. Он располагался вдоль улицы 4, которая была одной из магистральных улиц города. Базар находился на открытой в сторону улицы площадке, куда выходили 11 небольших помещений, служивших мастерскими и лавками (рис. 4). Все эти помещения группируются вокруг площади с трех сторон: с севера два помещения (№ 60, 52), с востока — пять помещений (№ 48, 47, 46, 45, 42, 44), с юга — три помещения (№ 54, 56, 57) (Распопова, 1971 а, с. 67). Помещения занимали площадь от 5 до 9 м<sup>2</sup>. Они отделены друг от друга тонкими стенками (шириной 45—30 см) и имеют отдельные выходы на площадь. Дверные проемы довольно широкие — от 1,50 до 1,85 м. Перед ними со стороны площади был сделан навес шириной от 1,26 до 2,25 м, опиравшийся на столбы и стены помещений. Это еще раз подтверждает, что мастерские (пом. № 60, 52, 56, 57) одновременно являлись торговыми лавками, где производили различные предметы и тут же их продавали. Выделяются специальные торговые лавки (пом. № 45, 46, 42) с отдельными вспомогательными помещениями (пом. № 43, 44), служившими складами.

Стены всех этих построек были оштукатурены, а полы имеют специальную обмазку из белого алебаstra. Поверхность базарной площади тоже была покрыта тонким слоем алебаstra.

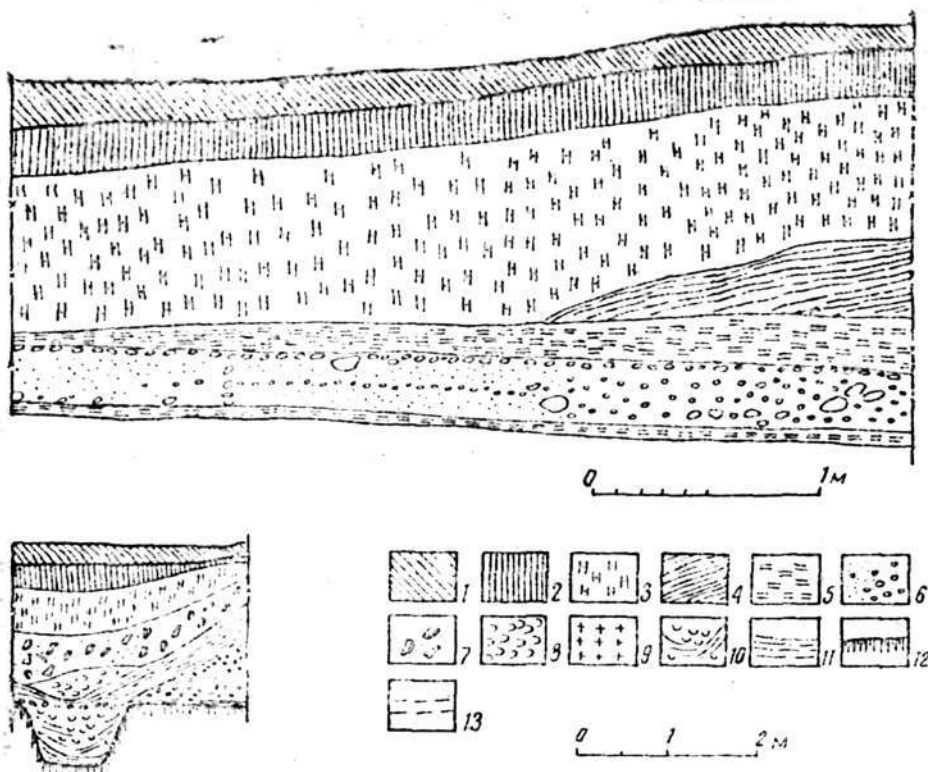
Рис. 5. Пенджикент. Храм II. Канал между северной оградой храма и главным зданием. I — верхний разрез вдоль канала (В.-З.); II — нижний, поперечный разрез (С.-В.);

1 — старые отвалы; 2 — дерновой слой; 3 — насыпная земля; 4 — натек; 5 — плотно-слоистая земля; 6 — галечный слой; 7 — гумусированный слой с керамикой и костями животных; 8 — плотная земля; 9 — высолонная плотная земля; 10 — заполнение канала; 11 — илистая корка; 12 — материк; 13 — плотная слоистая земля.

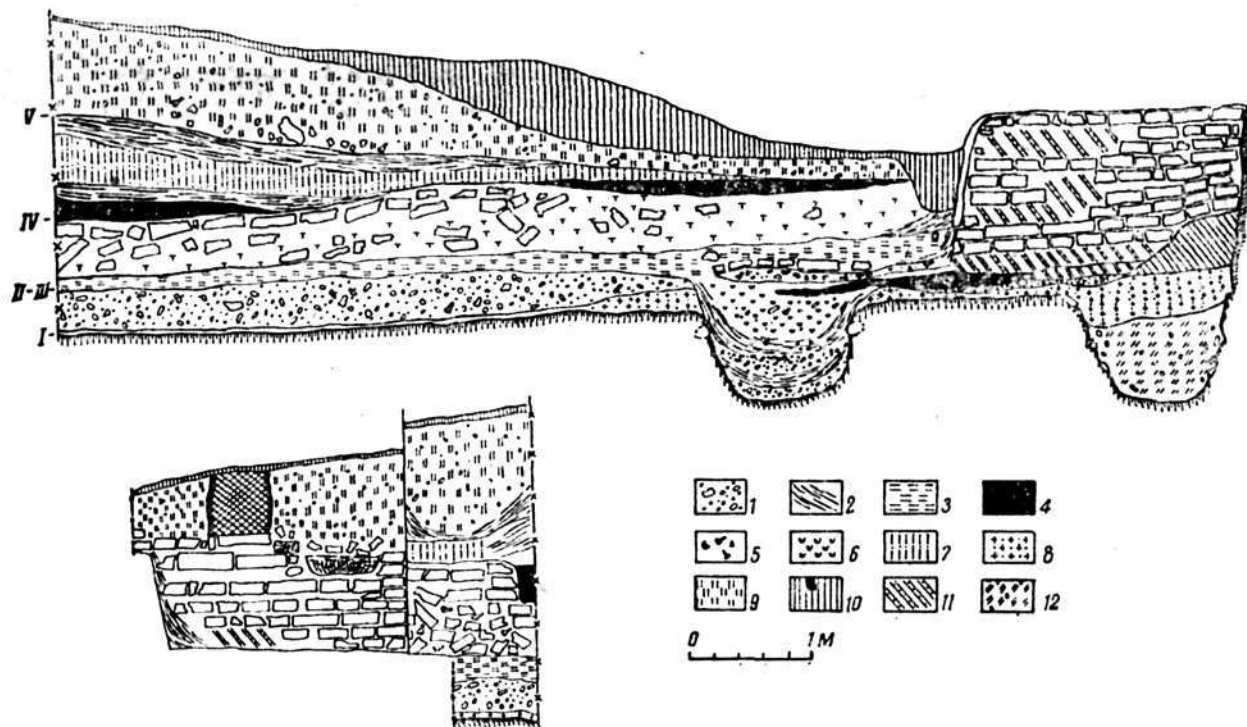
Рис. 7. Пенджикент. Восточная ограда храма II. Раскоп 1975 г. в северо-восточном углу; I — верхний, разрез С. Ю. (на разрезе видны канал и естественный проток); II — нижний разрез северных ворот; 1 — сырцовый завал; 2 — натек; 3 — плотно-слоистая земля; 4 — слой пожара; 5 — гумусированный слой с керамикой и костями животных; 6 — заполнение канала; 7 — утрамбованная земля; 8 — плотная земля; 9 — насыпная земля; 10 — дерновый слой; 11 — пахса; 12 — заполнение естественного протока.

Раскопки у северного входа восточной ограды храма показали, что направление арыка не изменяется, но несколько отклоняется к югу. Профиль русла и его размер также остаются почти прежними (рис. 7). Здесь зафиксированы остатки культурных слоев и

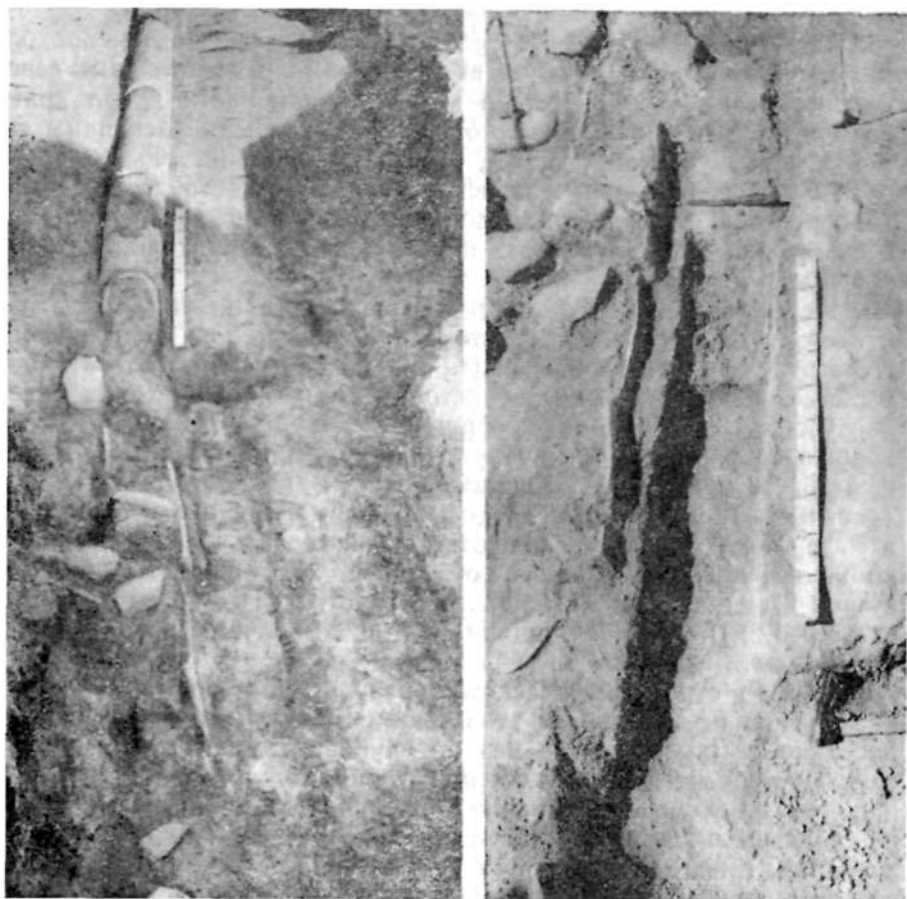
Рис. 8. Пенджикент. Юго-восточный угол восточной ограды храма II.  
Первая кубурная линия: а — вид с востока; б — вид с севера.

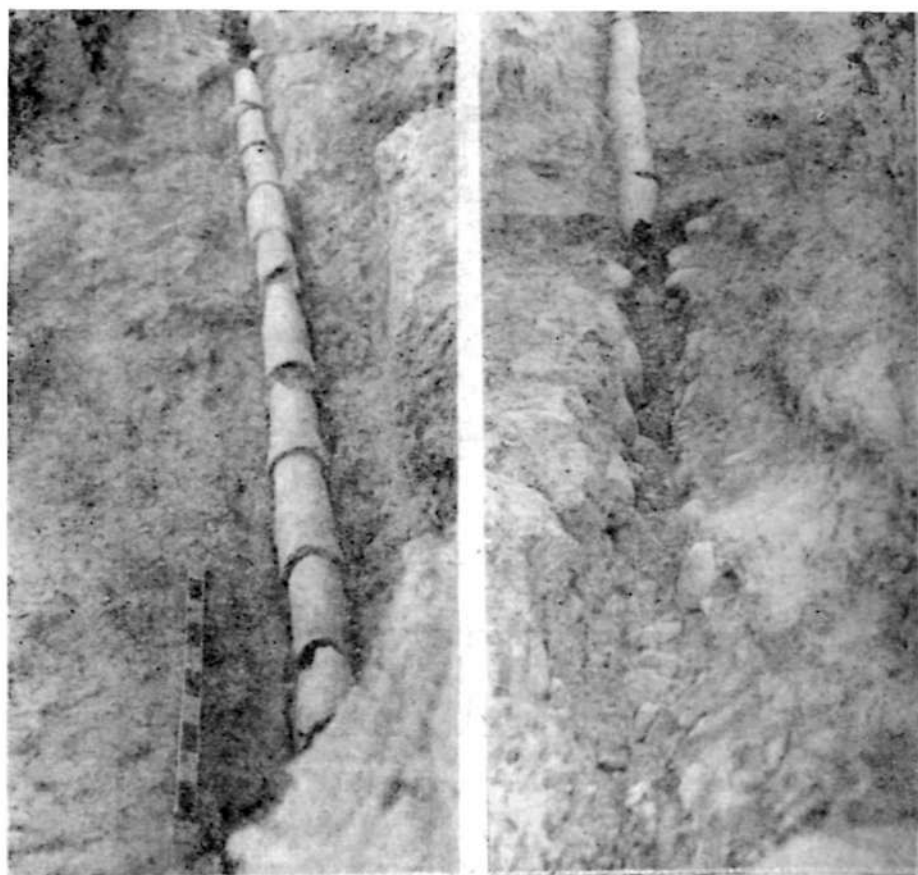
Рис. 10. Пенджикент. Юго-восточный угол восточной ограды храма II. Кубурная линия (2): а — вид с юго-востока; б — вид с северо-запада.

Кубурная линия к северо-западу переходит в водопроводную линию, выложенную камнем по бокам и сверху, т. е. в виде узкой перекрытой канавки (рис. 10, б). Канавка длиной 4 м оказалась под постройкой. Далее она переходит в открытый разветвляющийся

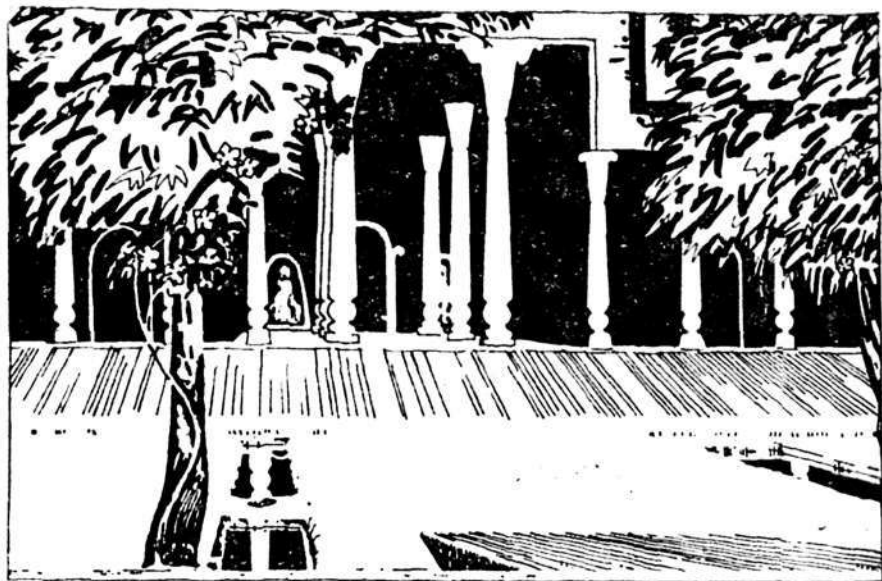
Рис. 15. Пенджикент. Храм II. Центральный проход к главному зданию храма. Реконструкция архитектора Л. Л. Гуревича.

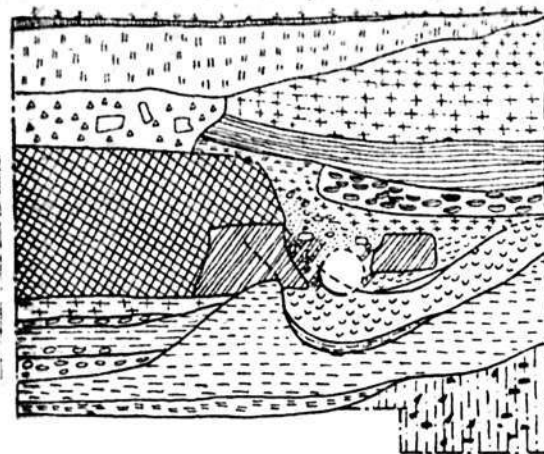
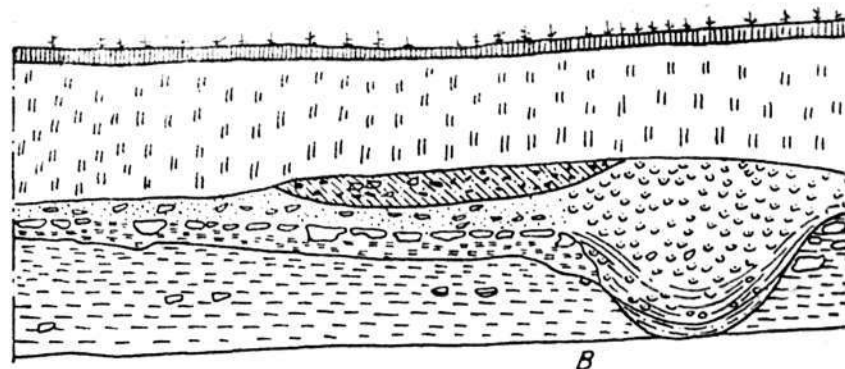
1 — дерновый слой; 2 — насыпная земля; 3 — сырцовый завал; 4 — утрамбованная земля со слоистой структурой; 5 — плотная зачищающаяся поверхность; 6 — вымостка из черепков толстостенных сосудов; 7 — гумусированный слой с углями; 8 — плотно-слоистая земля; 9 — кирпичная кладка (сырец); 10 — блок пахсы; 11 — пахса; 12 — слой гальки; 13 — плотная земля; 14 — заполнение канала; 15 — кубур; 16 — ил с лессом; 17 — плотная земля со слоистой структурой; 18 — камни; 19 — кости животных; 20 — рыхлый лесс с углями; 21 — рваный камень.

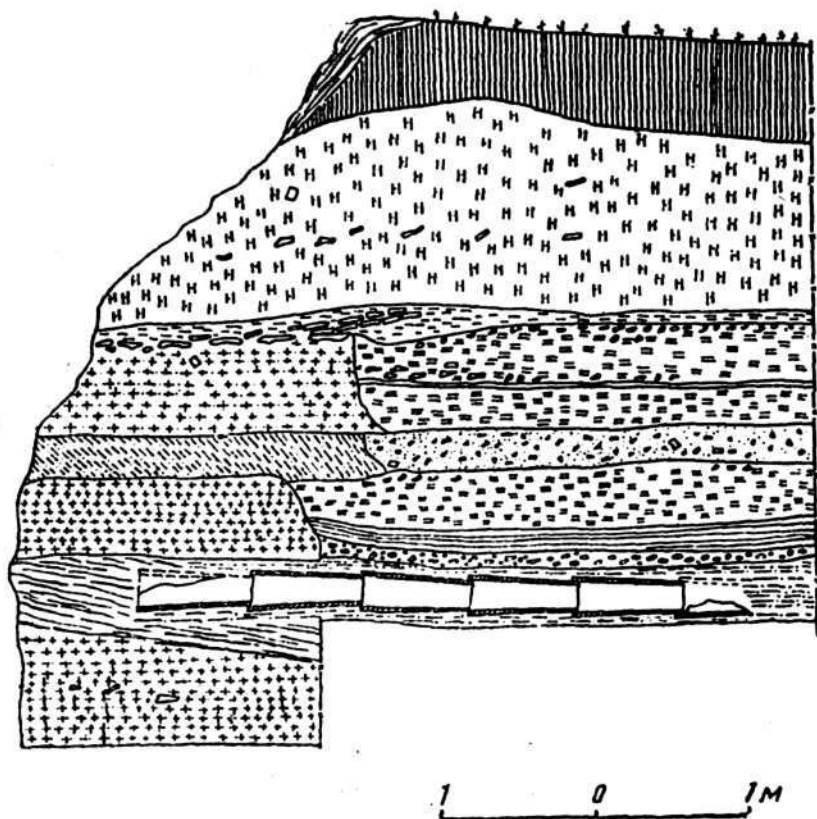
Рис. 19. Афрасиаб. Разведочный раскоп 3. Разрез с севера на юг (условные обозначения те же, что на рис. 21).

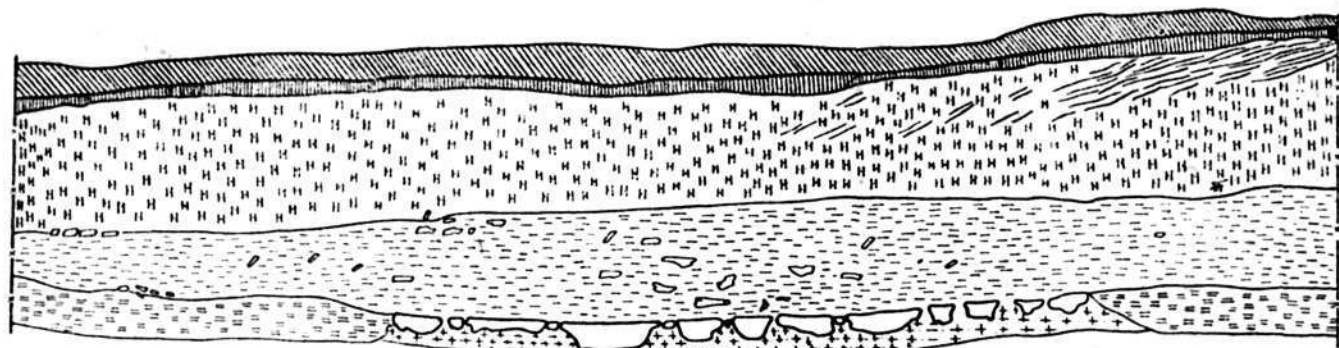
Рис. 21. Афрасиаб: а — план разведочного раскопа 3; б — разрез по краю разведочного раскопа 3:  
 1 — старые отвалы; 2 — дерновый слой; 3 — натек; 4 — насыпная земля; 5 — плотная земля со слоистой структурой; 6 — плотно-слоистая земля; 7 — граница разреза; 8 — утрамбованная земля со слоистой структурой; 9 — утрамбованная земля; 10 — рваный камень; 11 — гумусированный слой с углями; 12 — слой пожара; 13 — слои улицы; 14 — глина с илом; 15 — слой гальки и керамики; 16 — кости животных; 17 — жженный кирпич; 18 — кубур; 19 — граница обрыва.

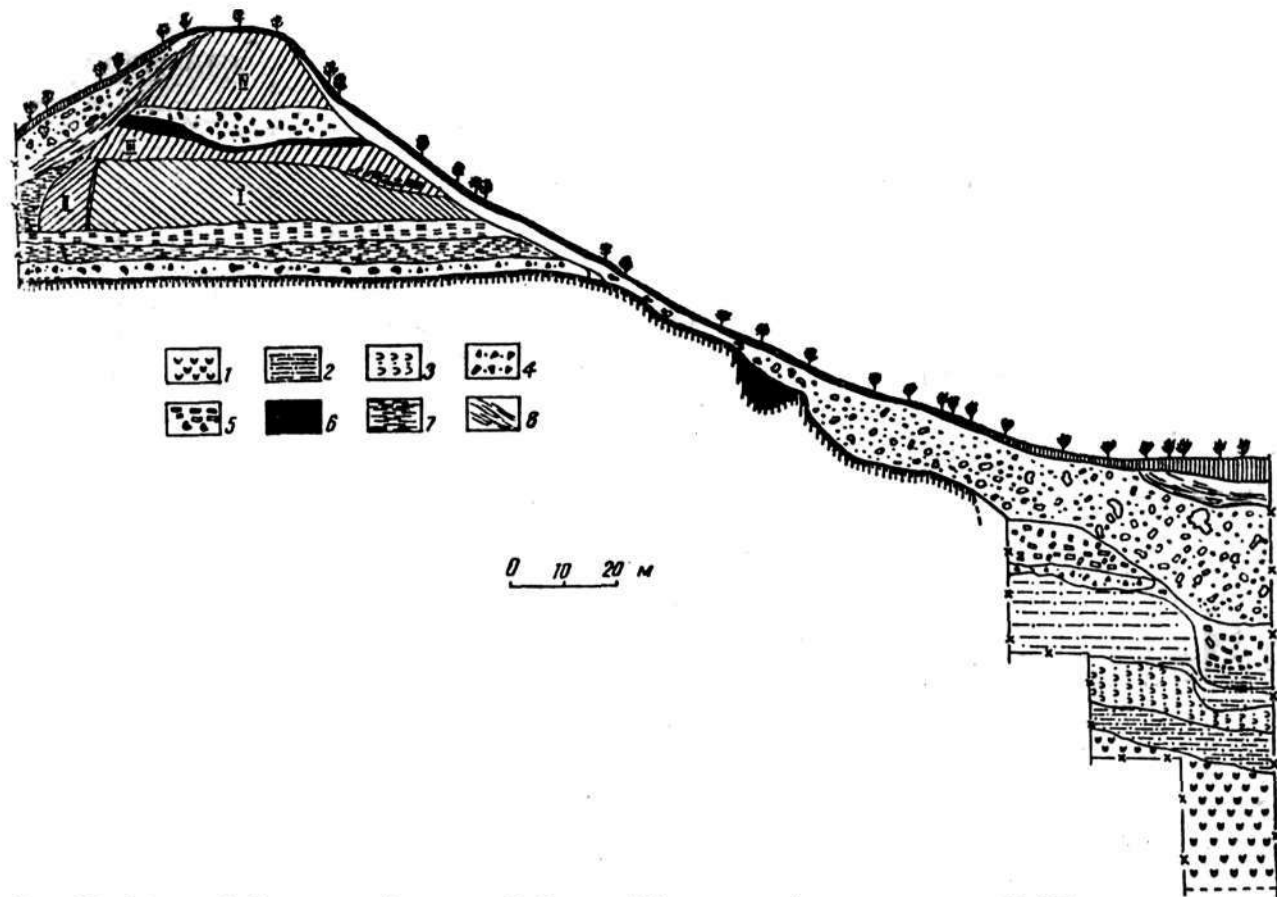
Рис. 23. Афрасиаб. Разведочный раскоп 2. Разрез III крепостной стены и хауза (С.-Ю.).

Над этими культурными слоями возведена третья крепостная стена из пахсы (рис. 29, 1, 2). Она сохранилась у основания на ширину 8,50, а в высоту 1,45—0,50 м. В конце существования оборонительных сооружений остатки первоначальной стены служили основанием (платформой) для последней стены. Стена была возведена почти заново. Она сохранилась на высоту 2,50 м, ширина в основании 6 м, а по верху — 1,5 м. Внутри этой стены зафиксированы мусорные слои из битого жженого кирпича и различной керамики, в основном поливной XII — нач. XIII в. Судя по стратиграфии и находкам, можно предположительно датировать возведение третьей крепостной стены примерно концом V — началом VI в. Видимо, очень длительное время после арабского завоевания стена была разрушенной. Только в последнем периоде существования города произвели капитальный ремонт-перестройку. К югу

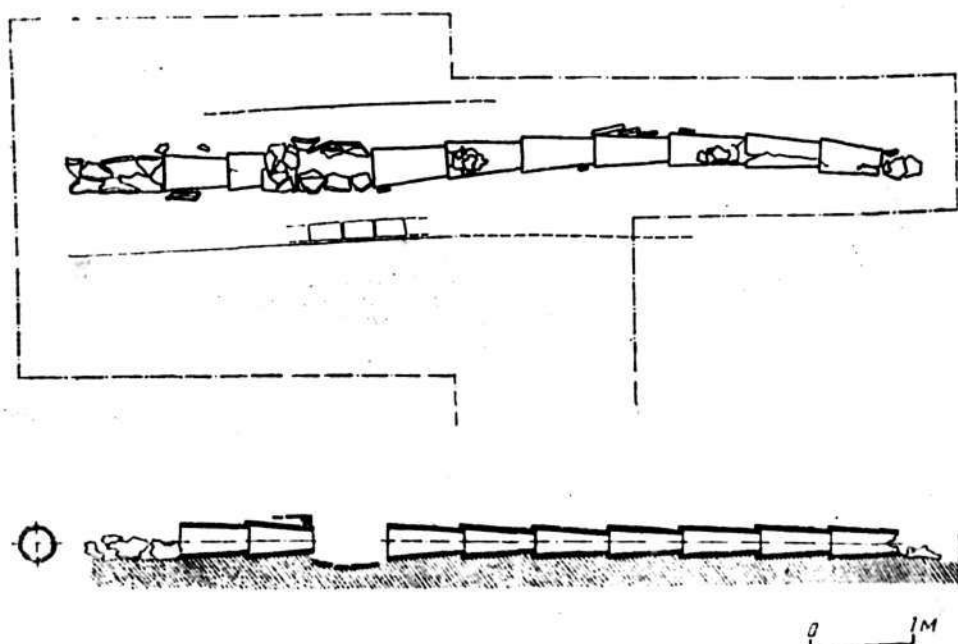
Рис. 24. Афрасиаб. Разведочный раскоп 1. План и разрез.

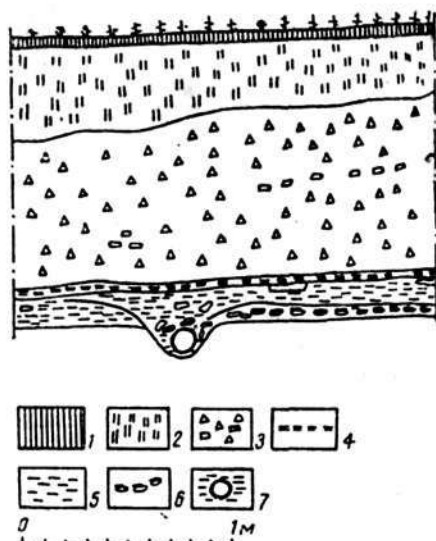
Рис. 25. Шуллюк-тепа. Юго-восточная часть рабада. Поперечный разрез над кубурной линией (В.-З.):

с северо-востока на юго-запад (длиной 3,4 м) и состоит из 7 труб. Кубуры укладывали в небольшие специальные канавки; сверху и по бокам они укреплялись кирпичом и обломками керамики (рис. 25). Размеры кубуров следующие: длина 46 см, диаметр входного отверстия 12 см, диаметр выходного отверстия 9 см, толщина стенки 1 см. Все кубуры имеют одинаковые формы, что свидетельствует о их производстве одной мастерской. Внутри кубуров иловые отложения; на основании этого устанавливается, что они служили в качестве водопровода. Недалеко от трубопровода внутри помещения найдено две саманидских монеты.

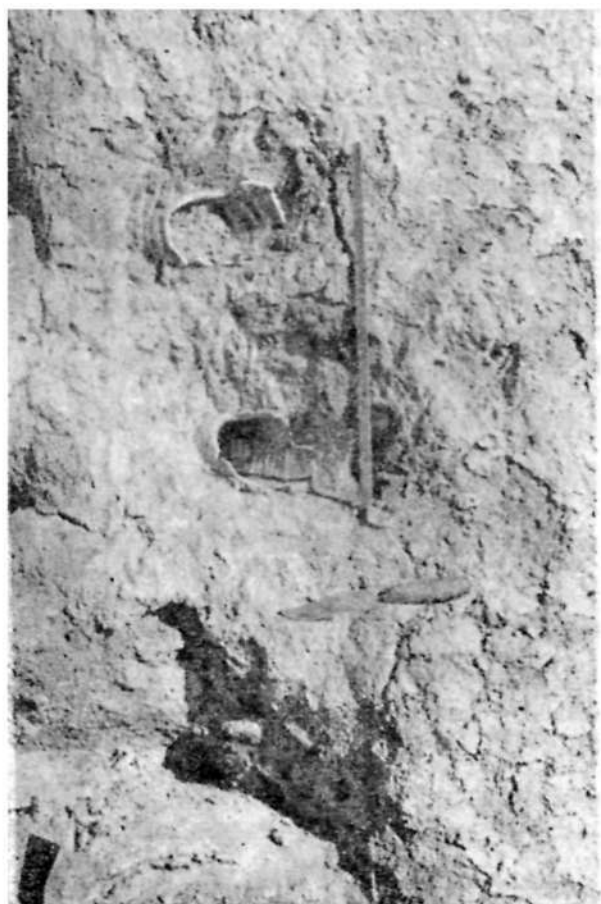
Рис. 26. Шуллюк-тепа. Юго-восточная часть рабада.  
Размыв культурного слоя на левом берегу Кашка-  
дарьи — остатки двух водопроводных линий.

По юго-восточной стороне раскопа проходит левый берег сухого русла Кашкадарьи, которая протекала на территории рабада с северо-востока на юго-запад, поворачивая на запад. На расстоянии 150—200 м от раскопа прямо на естественном обрыве обнаружены широкие концы двух кубуров от двух трубопроводов, идущих с востока на запад (удалось определить их средний диаметр — 16×18 см) (рис. 26). В устройстве второго кубура при укреплении стенок использован жженный кирпич размером 21×21×4 см. Внутри обоих кубуров имеются иловые отложения.

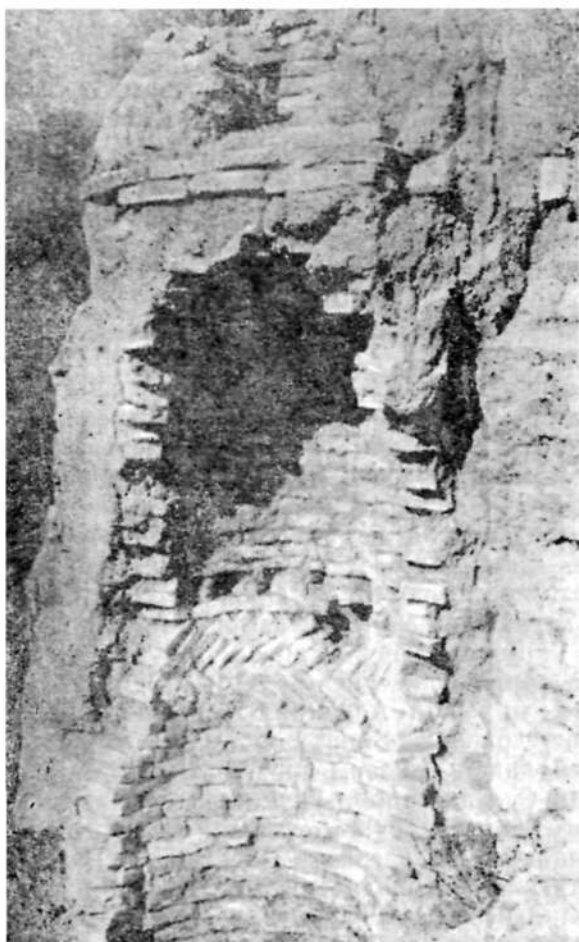
Рис. 27. Шуллюк-тепа. Остатки колодца, облицованного жженым кирпичом.

На территории Шуллюк-тепа были зафиксированы и внутренние источники города — колодцы. Рядом с вышеупомянутым раскопом в рабаде, в обрыве, отмечен колодец, выложенный внутри

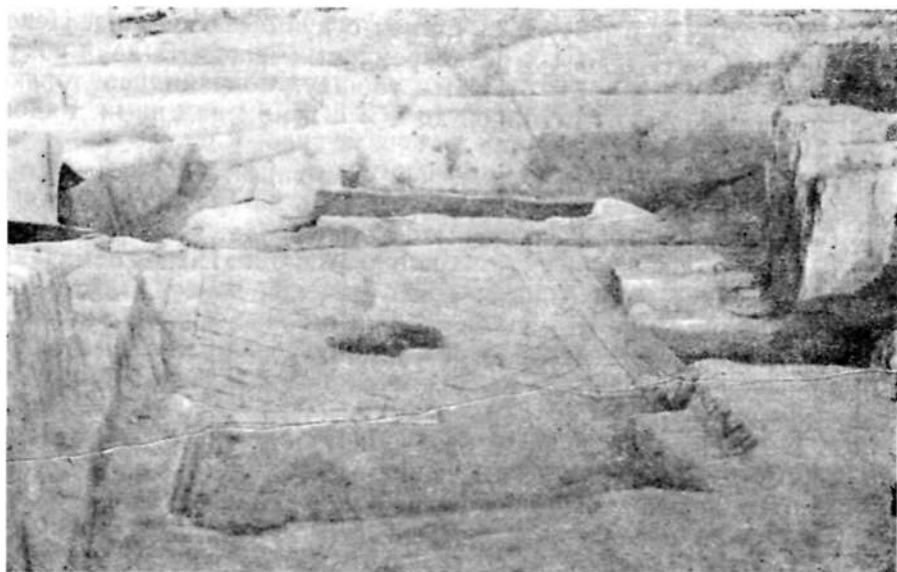
Рис. 28. Афрасиаб. Юго-восточная часть шахристана. Внутренний двор жилого дома с ташнау.

В этом районе к северо-востоку от так называемого дворца самаркандских «ихшидов» на объекте № 3 Ахраровым был раскопан жилой дом X в. с богато украшенными резным шtukом хозяйственными помещениями, айваном, двором и коридором, принадлежавший богатому горожанину. В нем открыты два ташнау, от которых сохранились только нижние части в виде поглощающих колодцев (Ахраров, Ремпель, 1973, с. 21, 28). В 1972—1973 гг. под руководством Ш. С. Ташходжаева на объекте № 3 были продолжены раскопки, в которых принимал участие автор. Здесь вскрыты внешний двор и несколько подсобных помещений. Внешний двор первого дома прямоугольной формы был вымощен жженым кирпичом. Его площадь составляет всего  $5,15 \times 3,8$  м, в центре расположен круглый колодец диаметром 0,9 м (рис. 28). Вокруг колодца, на расстоянии 15 см от него,

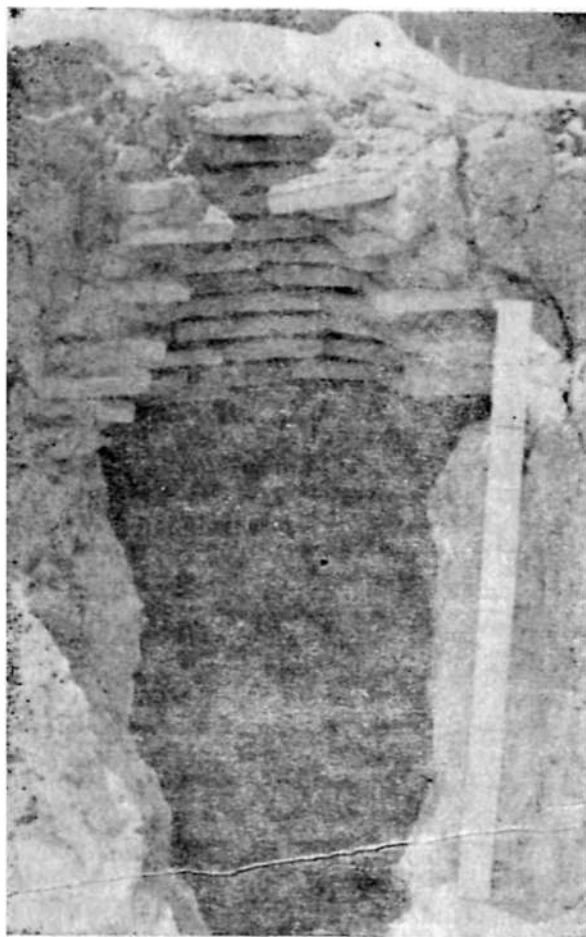
Рис. 29. Афрасиаб. Юго-восточная часть шахристана.  
Остатки ташнау в коридоре жилого дома.

Кроме того, в коридоре, ведущем ко двору, были раскопаны два сходных ташнау, которые представляют одинаковое устройство в виде глубокого колодца (рис. 29 и 30 В). Устье облицовано жженым кирпичом размером  $20 \times 20 \times 4$ ,  $21 \times 21 \times 4$  см. Кладка сверху суживается и заканчивается небольшим прямоугольным

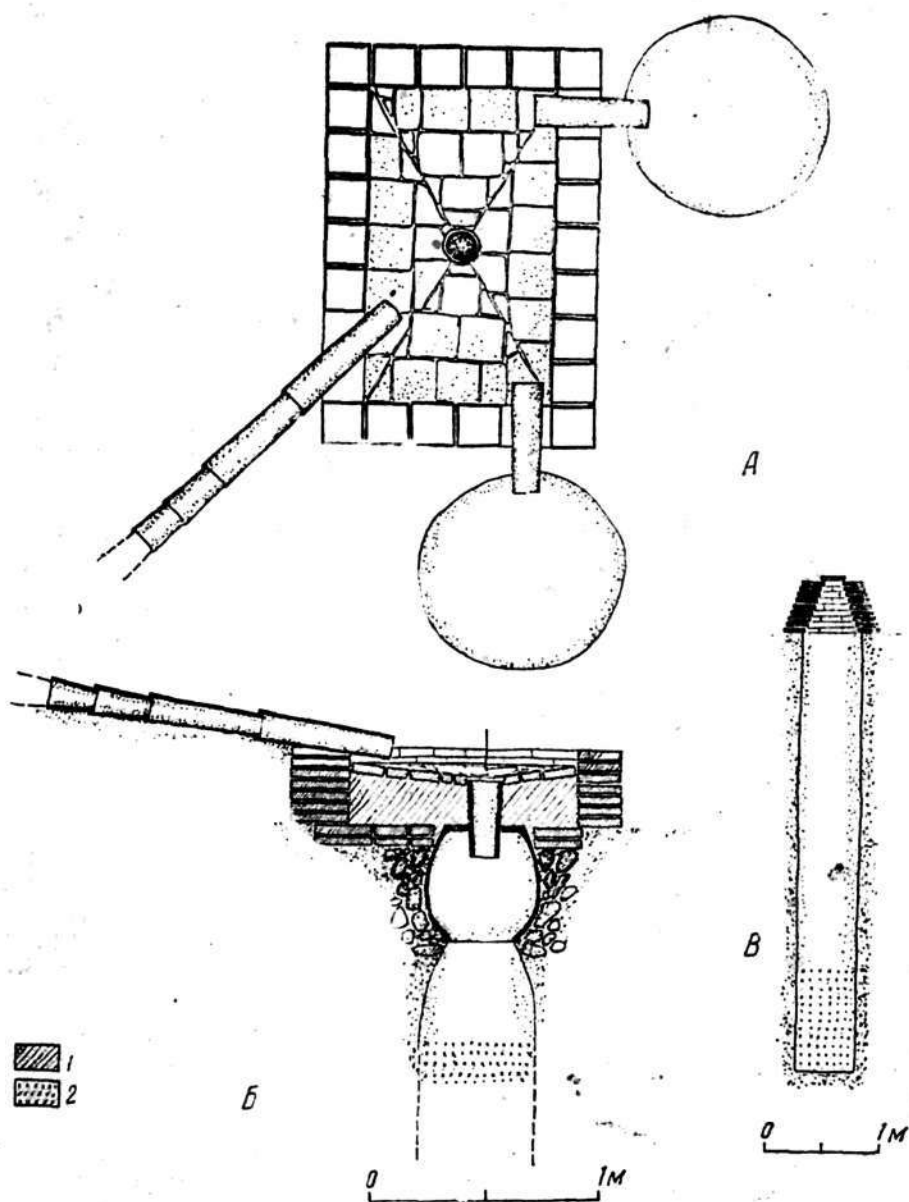
Рис. 30. Афрасиаб. Юго-восточная часть шахристана.  
Ташнау из небольшой комнаты жилого дома.

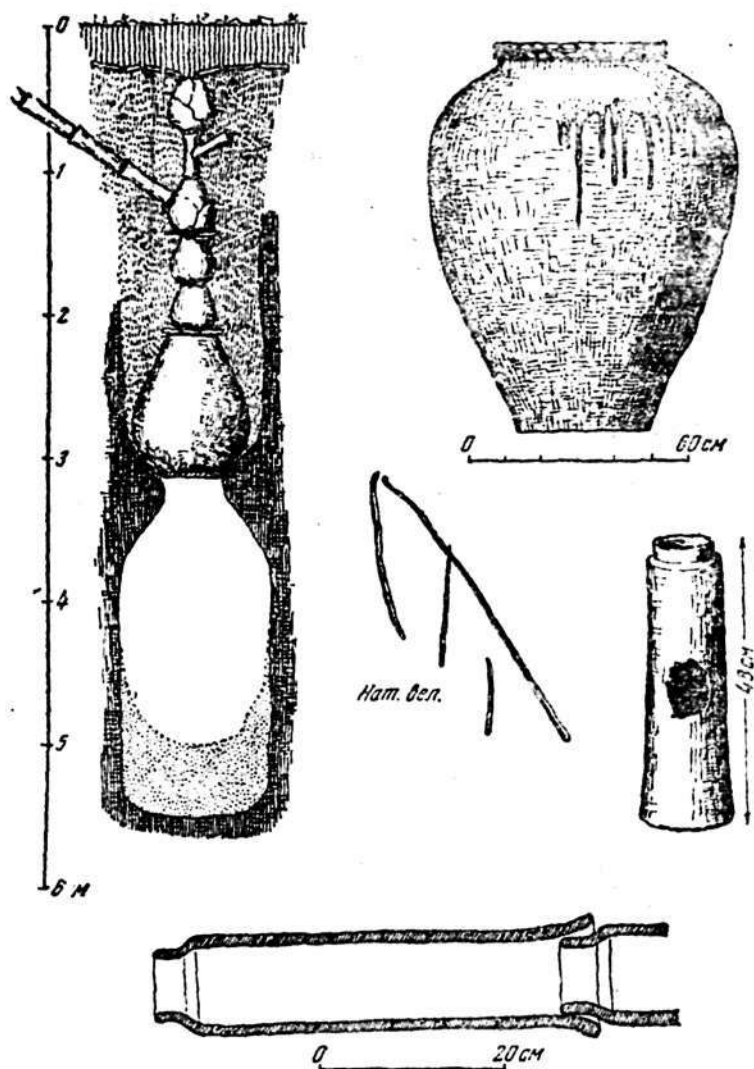
Рис. 31. Варахша. Ташнау из жилого дома X, XI в. (по В. А. Шишкину).

жена из кубуров и горшка. Сбоку к центральному водоотводу подключаются еще две кубурные линии, подводившие грязные воды из двух помещений (Шишкин, 1963, с. 113). Такое ташнау одновременно обслуживало несколько помещений (рис. 31).

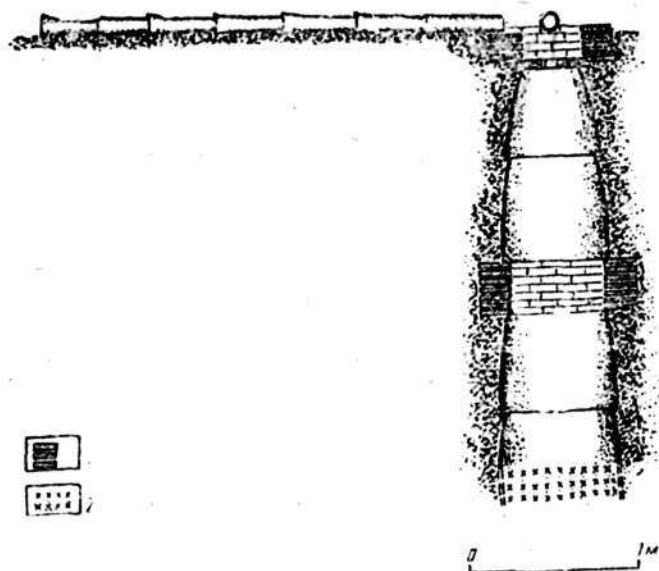
Рис. 32. Шуллок-тепа. Юго-восточная часть рабада.  
Ташнау из жилого дома (помещение № 5):  
1 — жженный кирпич; 2 — органические остатки.

званных южным и северным. Южный дом оказался сильно разрушен, от него сохранилось только основание двух помещений. В одном из них обнаружено ташнау с тремя сливами, которое представляет значительный интерес (рис. 32, 33). Поглощающий колодец, в отличие от афраснабских, полностью сооружен из двух тандыров и жженого кирпича. Тандыры установлены друг над другом, над ними следует кладка в виде кольца из семи рядов кирпича. Выше установлено еще два тандыра. В целом поглощающий колодец слегка сужается кверху и покрыт жерновом. Последний в середине имеет отверстие ( $d=10$  см). Над жерновом расположен сливной резервуар из жженого кирпича овальной формы, который сохранился частично. В отличие от обычного резервуара он кверху заметно сужается. По-видимому, резервуар

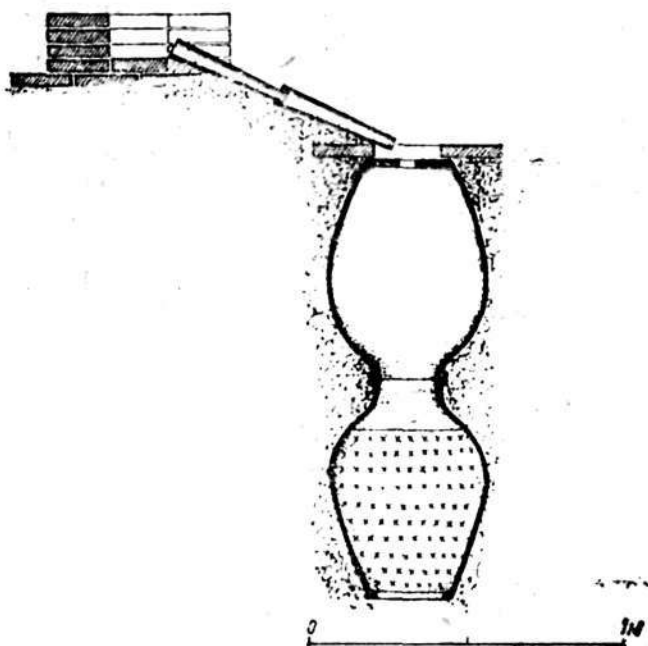
Рис. 34. Шуллюк-тепа. Юго-восточная часть рабада.  
Ташнау из жилого дома (помещение № 3).

умывальника обнаружено еще одно небольшое ташнау. На полу открыт маленький резервуар из жженого кирпича. Под ним над небольшой ямой, заполненной песком, установлен кувшин с пробитым и повернутым кверху дном. По стратиграфии это ташнау функционировало раньше, чем вышеописанный умывальник. В среднем помещении (№ 3) ташнау несколько отличается от предыдущих (рис. 34). Водосливный резервуар, прилегающий к
